Warum das Holz Schaden nimmt

Biogasanlagen Alleine in Niedersachsen stehen von den insgesamt 8.000 deutschen Biogasanlagen 1.500. Berichte über Schäden an den Hölzern der Dachkonstruktionen haben die Branche aufgeschreckt. Mehr Hintergründe.

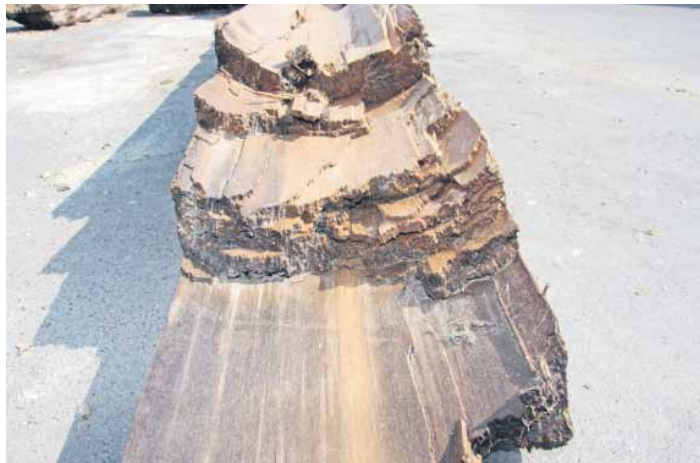
Gebrochene Holzbalken aus der Dachkonstruktion einer Biogasanlage. In der Bruchzone wurde der relativ niedrige pH-Wert 3 ermittelt.

Die Holzuntersuchungen zeigten kurzfasrige Brüche auf, wie sie auch bei Befall durch Holz zerstörende Pilze üblich sind. Doch Anzeichen für einen Pilzbefall gab es nicht, weshalb andere Ursachen gesucht werden mussten. In der Bruchzone des Holzes wurde jedoch der relativ niedrige pH-Wert 3 ermittelt, und mikroskopische Betrachtungen ergaben eine deutliche Schädigung der Holzstruktur mit Auflösungen und Ablösungen von Zellverbänden.

zu elementarem Schwefel um, der sich an den Holzteilen ablagert oder in das Fermenter-substrat fällt. Neben Schwefelwasserstoff bildet sich beim Umwandlungsprozess auch Schwefelsäure. Von der Holzoberfläche dringt diese in das feuchte Holz ein, löst dabei die Holzsubstanz auf und bewirkt so einen Festigkeitsverlust im Bauteil. Da es sich um einen planmäßigen Prozess in dieser Art von Biogasanlagen handelt, bewertet Krause entsprechende Holzdachkonstruktion generell als gefährdet und schadensträchtig.
