# Warum das Holz Schaden nimmt

**Biogasanlagen** Alleine in Niedersachsen stehen von den insgesamt 8.000 deutschen Biogasanlagen 1.500. Berichte über Schäden an den Hölzern der Dachkonstruktionen haben die Branche aufgeschreckt. Mehr Hintergründe.

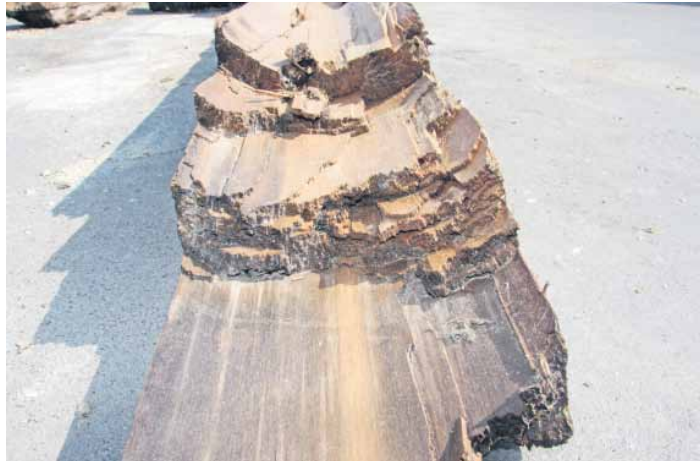
**Gebrochene Holzbalken aus der Dachkonstruktion einer Biogasanlage. In der Bruchzone wurde der relativ niedrige pH-Wert 3 ermittelt.**

Die Holzuntersuchungen zeigten kurzfasrige Brüche auf, wie sie auch bei Befall durch Holz zerstörende Pilze üblich sind. Doch Anzeichen für einen Pilzbefall gab es nicht, weshalb andere Ursachen gesucht werden mussten. In der Bruchzone des Holzes wurde jedoch der relativ niedrige pH-Wert 3 ermittelt, und mikroskopische Betrachtungen ergaben eine deutliche Schädigung der Holzstruktur mit Auflösungen und Ablösungen von Zellverbänden.

Es folgte eine genauere Betrachtung der im Gärraum ablaufenden chemischen Prozesse. Neben dem erwünschten Methan entstehen bei der Fermentation durch Bakterien unter anderem Schwefelwasserstoff ( $H_2S$ ). Um dieses Gas umzuwandeln, werden Thiobakterien eingesetzt, die sich auf der teilweise mit einem Baumwollvlies belegten Holzkonstruktion ansiedeln. Diese Thiobakterien wandeln unter Zugabe von Luftsauerstoff den Schwefelwasserstoff

zu elementarem Schwefel um, der sich an den Holzteilen ablagert oder in das Fermenter-substrat fällt. Neben Schwefelwasserstoff bildet sich beim Umwandlungsprozess auch Schwefelsäure. Von der Holzoberfläche dringt diese in das feuchte Holz ein, löst dabei die Holzsubstanz auf und bewirkt so einen Festigkeitsverlust im Bauteil. Da es sich um einen planmäßigen Prozess in dieser Art von Biogasanlagen handelt, bewertet Krause entsprechende Holzdachkonstruktion generell als gefährdet und schadensträchtig.

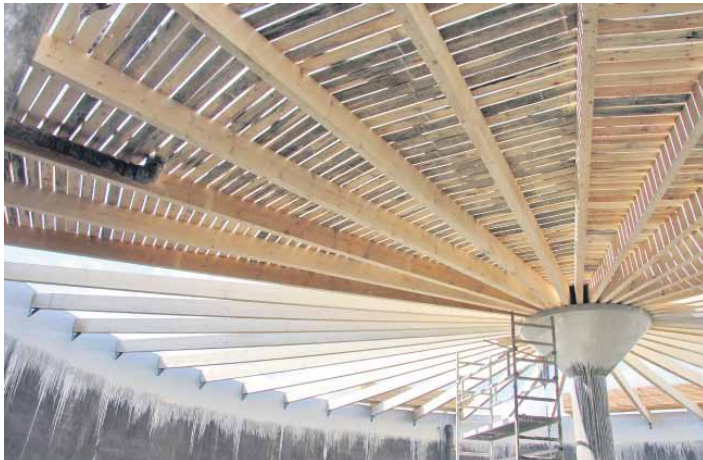
In den meisten Fällen besteht die Dachkonstruktion einer Biogasanlage aus Holz. Versicherer raten heute, die Sparren alle drei bis fünf Jahre auswechseln zu lassen.

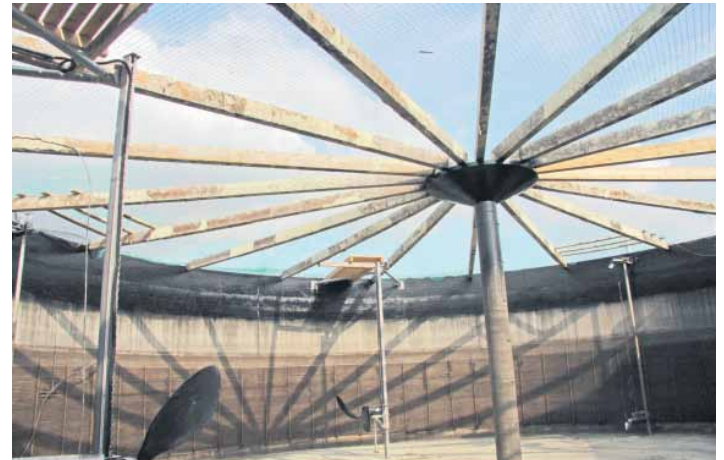
Geöffneter und völlig entleerter Fermenter einer Altanlage, bei der die Holzbalken erneuert werden müssen. Schwefelsäure hat die Holzoberfläche zerstört.
